PINO DE FIBRA DE VIDRO ASSOCIADO À RESTAURAÇÃO CLASSE IV E FACETA DIRETA EM RESINA COMPOSTA EM DENTE ANTERIOR: RELATO DE CASO

GLASS FIBER PIN ASSOCIATED WITH CLASS IV RESTORATION AND DIRECT FACTORY IN COMPOUND RESIN IN PREVIOUS TOOTH: CASE REPORT

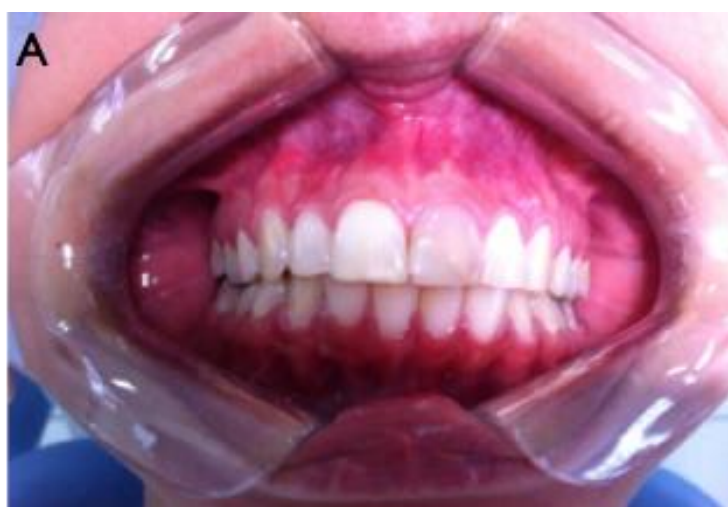
Figura 1 - Aspecto inicial do sorriso

Paciente C.A. do sexo feminino, 26 anos de idade, compareceu a clínica odontológica da Faculdade Herrero em Curitiba/PR, queixando-se da insatisfação na estética e coloração do elemento dental 21 desvitalizado (Figura 1) devido ao trauma sofrido na infância. Após exame clínico e radiográfico notou-se a necessidade de um tratamento multidisciplinar, sendo então proposto para o caso a utilização de pino de fibra de vidro, clareamento externo e o facetamento direto em resina composta. Num primeiro momento foi realizada a adequação do meio com medida profilática.

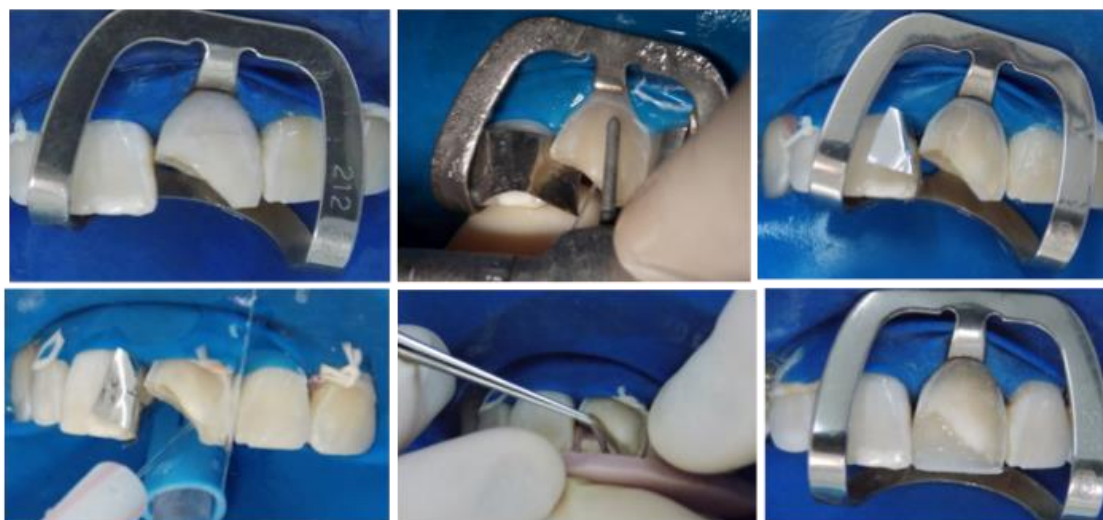
Restauração classe IV e preparo faceta direta em resina composta:

Figura 4 - Sequência restauradora em resina composta classe IV com muralha e faceta

Em uma próxima consulta procedeu-se a escolha da cor da resina composta EA1 e EA2, (Opallis[®]-FGM). Após anestesia infiltrativa nervo alveolar superior anterior foi realizado a inserção de fio retrator, prosseguindo com o isolamento absoluto e a remoção do fragmento protético no terço incisal e médio em alta rotação com brocas esférica diamantada 1014 (KG), seguido de preparo do dente remanescente para faceta utilizando a técnica da silhueta. Foi realizada uma canaleta de orientação cervical com a broca esférica diamantada 1012 (KG), posteriormente foi feito as canaletas de orientação vestibular com a broca tronco-cônica diamantada 2135 (KG), seguidos os desgastes até a união das canaletas de orientação com a broca 4138 (KG), sempre respeitando a anatomia dental.

Após preparo concluído, procedeu-se ao corte da muralha de silicone ao nível incisal da palatina. Foi removido o grampo de isolamento e realizado amarrinhas com fio dental, para o melhor posicionamento da muralha de silicone pela palatina, seguidos de prova e visualização da muralha. Foram protegidos os dentes vizinhos com uma matriz de poliestireno, e no dente preparado foi condicionado com ácido gel durante 15 segundos em dentina e 30 segundos em esmalte, com ácido fosfórico a 37% (Condac 37[®]-FGM), seguido de enxágue abundante com água pelo dobro do tempo. A superfície foi então seca com papel absorvente, para aplicação do sistema adesivo (Ambar[®]-FGM) em duas camadas e fotopolimerizado por 20 segundos.

Iniciou-se então a aplicação de uma camada de resina composta de esmalte cor A1 (Opallis[®]-FGM) para reconstrução da face palatina e borda incisal, utilizando a muralha (Figura 2D), técnica incremental da resina e fotopolimerização (Figura 2D). Procedeu-se a aplicação da camada de resina de dentina cor A2 (Opallis[®]-FGM) também de maneira incremental. Foi aplicada uma fina camada de opacificador (Opallis[®]-FGM), desde o preparo da faceta até a restauração classe IV, seguido de

aplicação de uma camada de resina composta de esmalte cor A1 em todo o preparo e a última camada sendo a aplicação de resina T neutral (Opallis®-FGM). Foi removido o isolamento e verificado a oclusão e remoção dos excessos grosseiros com broca diamantada 3118f (KG). As imagens da Figura 4 elucidam melhor a seqüências restauradora em resina composta classe IV com muralha e a faceta.

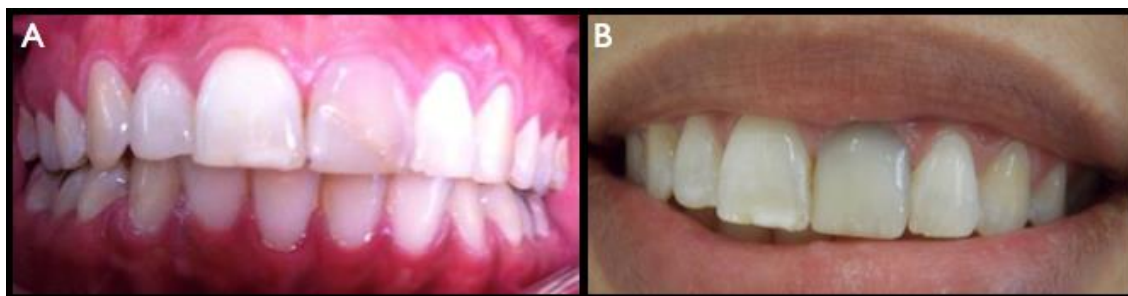
Figura 5 – Aspecto inicial do elemento dental 21 (A);Aspecto final do elemento dental 21 (B).

Assim, ao final do procedimento e nas sessões de manutenção periódica preventiva pôde-se verificar que a faceta direta em resina composta apresentava-se com estética satisfatória. A Figura 5 mostra que em vista do aspecto inicial houve um ganho estético satisfatório, o qual deixou a paciente mais motivada com seu sorriso.
