RELATO DE CASO: REABILITAÇÃO COM PINO DE FIBRA DE VIDRO

REHABILITATION WITH GLASS FIBER POST

Marlon MILDEMBERGER¹
Andrea Malluf Dabul de MELLO²
Mariana DALLEDONE³
Julia Ribas DURSKI⁴
Fabiano A. Sfier de MELLO⁵

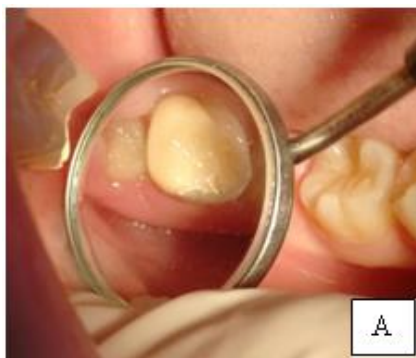
Após 60 dias, era notório que o elemento 17 estava em processo eruptivo acelerado (Fig. 03 A).

Figura 3 A – Processo de erupção avançada do elemento 17.

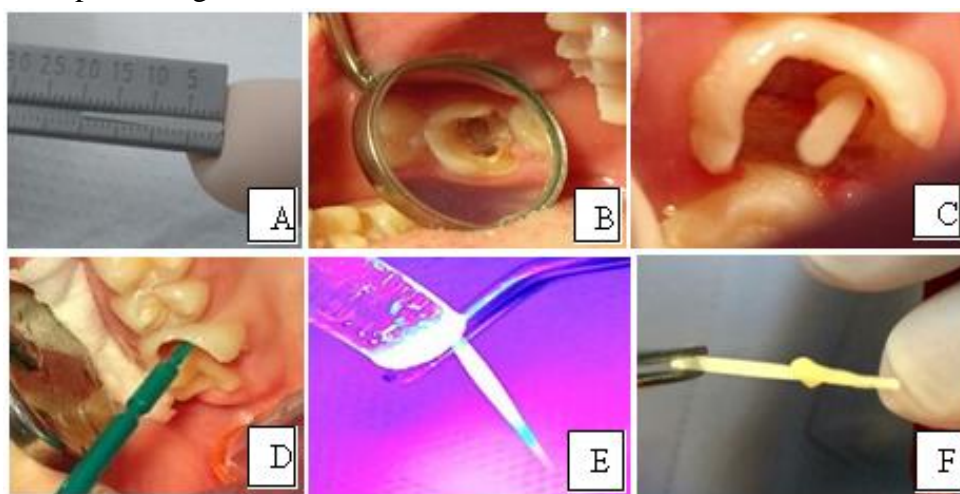
Figura 4 A – Seleção do pino. B. Remoção da Onlay. C. Prova do pino no conduto. D. Aplicação adesivo no conduto. E. Fotopolimerização da aplicação de Silano no pino. F. Modelação do conduto com resina composta, para melhor adaptação do pino.

Reavaliando o caso e considerando o íntimo contato entre os elementos dentários e a delgada camada de união entre dente/peça protética, optou em realizar um pino de fibra de vidro (Whitepost® – FGM, Brasil, SC, Joinvile) para reforço da estrutura protética. Com uma radiografia periapical atualizada, verificou-se o comprimento do conduto radicular (17mm) e a medida ideal para o pino de fibra de vidro (12mm), considerando como ideal 2/3 do tamanho total do tratamento endodôntico na raiz palatina.

Com a radiografia inicial, foi realizada a seleção do pino DC 0.5 (Whitepost® – FGM, Brasil, SC, Joinvile), com 20 mm (Fig. 4 A). Realizado isolamento relativo e a remoção da onlay (Fig. 4 B). Para a desobturação do conduto palatino, utilizou-se brocas Gattes III (Wilcos, Brasil, RJ, Petrópolis), restando 4mm de remanescente do material obturador. Realizado a prova e adaptação do pino no conduto radicular (Fig. 4 C), com um microbrush, foi aplicado adesivo no interior do conduto radicular (Fig. 4 D) e foto polimerizado por 30 segundos. Na sequência, o preparo do pino para cimentação, com aplicação de silano (Prosil®, Brasil, SC, Joinvile), que é um agente de união química, e fotopolimerizado por 30 segundos, (Fig. 04 E). Para promover a união no processo de cimentação do pino entre pino e resina, pois o mesmo é envolvido por uma camada de resina D-A2 (Fig. 4 F) (Opalis®, FGM, Brasil, SC, Joinvile) para obtermos a melhor adaptação do pino, levado o conjunto até o conduto radicular, com pequenos movimentos intermitentes, proporcionando uma máxima adaptação. Após esse processo e com o pino em mãos, foi fotopolimerizado por 40 segundos.

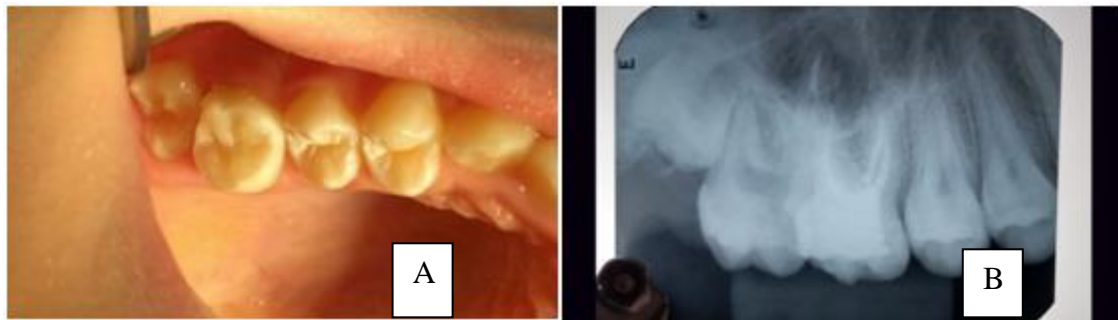
Figura 6 - **A** – Restauração classe II de Black, do elemento 16. **B**. Radiografia periapical final.

Com o pino cimentado, realizou-se o preparo da cavidade para a restauração em resina composta, pela conformidade da cavidade a ser restaurada, se enquadrava na classe II de Black, que consiste na restauração ocluso – distal. Ataque ácido fosfórico a 37% (Condac® 37, FGM, Brasil, SC, Joinvile), por 20 segundos, e lavado por 40 segundos, em seguida secamos a cavidade com ar, após realizamos aplicação do adesivo (Ambar®, FGM, Brasil, SC, Joinvile), Resina (Opallis®, FGM, Brasil, SC, Joinvile), na cor A2 (previamente foi realizada uma aferição de cor, com escala de cores Vita, baseado no dente 15), utilizando uma matriz de Tofflemire®, juntamente com um porta matriz, reconstruímos a parede distal, com pequenos incrementos de resina (Opallis®, FGM, Brasil, SC, Joinvile), cor A2, fotopolimerizando por 30 segundos cada incremento, conforme orientações do fabricante. Após a remoção da matriz, realizada a restauração da parte oclusal, mantendo a técnica incremental já mencionada. Com a restauração finalizada (Fig. 6A), realizamos um raio x periapical final (Fig. 6B), para verificar se houve o preenchimento dos espaços pela resina, e se não teve degraus na porção disto - cervical.

Com o auxílio de papel carbono, verificou-se a oclusão da paciente, e foram realizados os desgastes necessários para o excedente de material, mantendo a oclusão sem contatos prematuros.
